### 110 年校園環境安全自主檢查表

學校名稱：吉東國小 校舍名稱：教學行政大樓 檢核日期：111 年 3 月 31 日

| 【高雄市各級學校校園環境安全自主檢查表－現況照片表】 | |
| 學校名稱： <u>吉東國小</u> 校舍建物名稱： <u>教學行政大樓</u><br>檢測日期： <u>111</u> 年 <u>3</u> 月 <u>31</u> 日      頁數：共 <u>1</u> 頁 | |

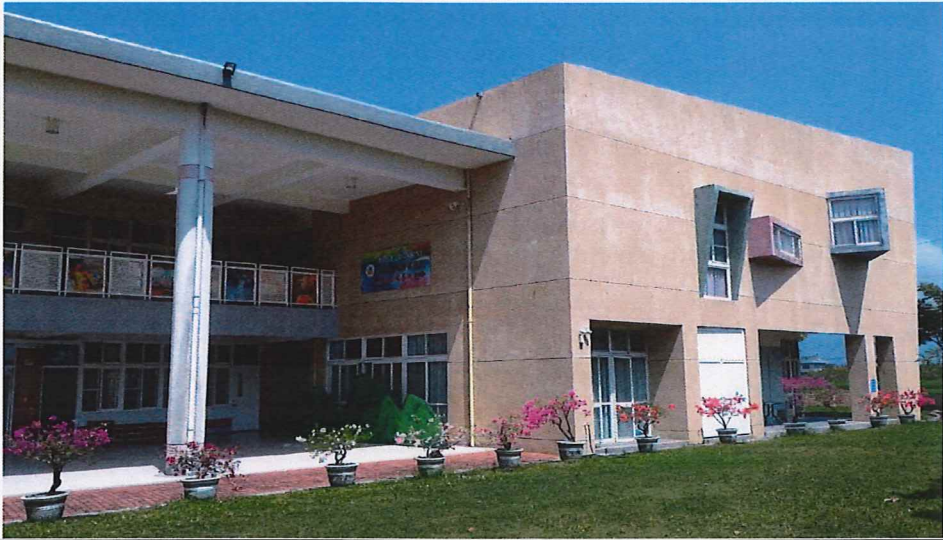
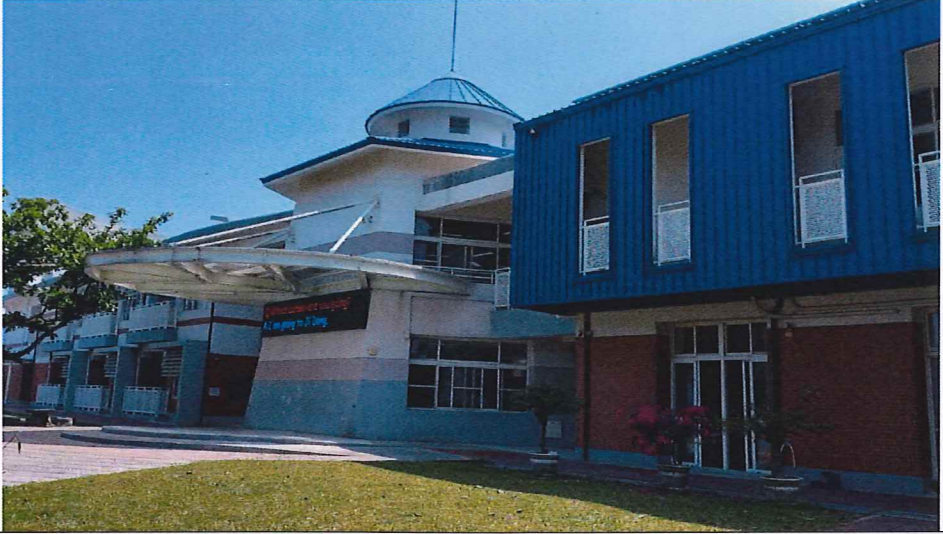
| 【高雄市各級學校校園環境安全自主檢查表－現況照片表】 | |
|---|---|
| 照片 1<br> | 1. 拍照日期：<br>111.03.31<br><br>2. 時間：AM10:30<br><br>3. 位置：教學行政大樓<br><br>4. 檢查項目：檢視外觀、外牆、牆面 |

| 照片 1 | 1. 目前無必須改善之項目 |

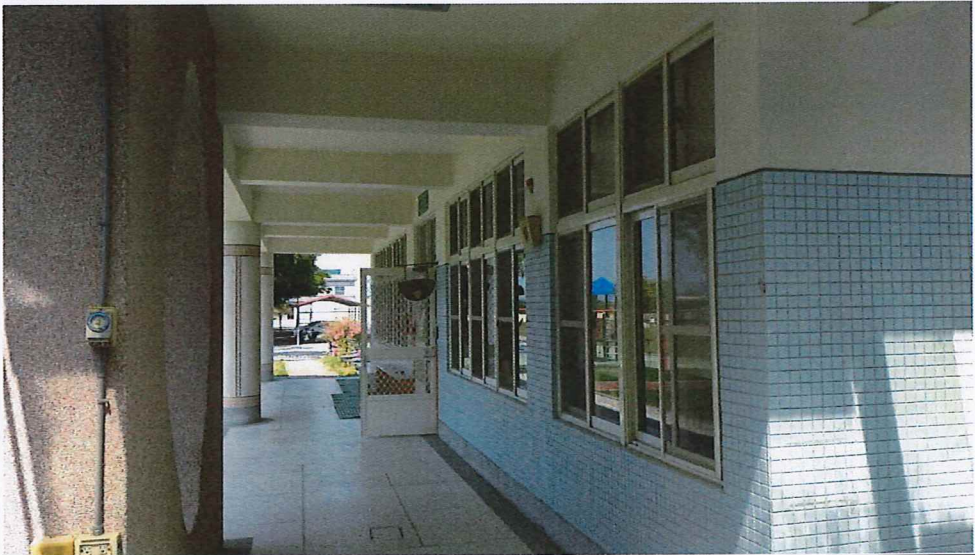
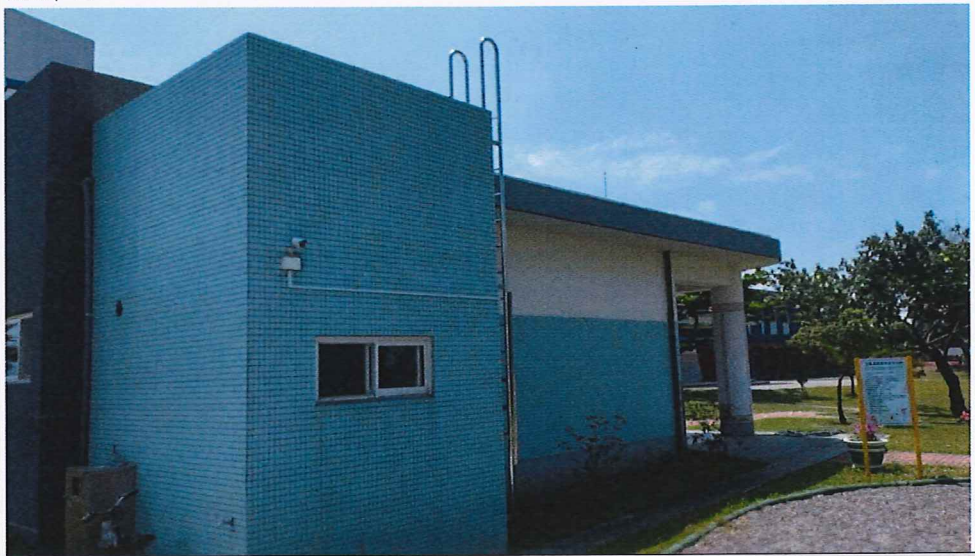
| 【高雄市各級學校校園環境安全自主檢查表－現況照片表】 | |
|---|---|
| 照片 1<br> | 1. 拍照日期：<br>111.03.31<br><br>2. 時間：AM11:00<br><br>3. 位置：幼兒園<br><br>4. 檢查項目：檢視外觀、外牆、牆面 |

| 照片 1 | 1. 目前無必須改善之項目 |
