# 112 年校園環境安全自主檢查表

學校名稱：吉東國小 校舍名稱：教學行政大樓 檢核日期：112 年 5 月 18 日

校舍名稱：幼兒園

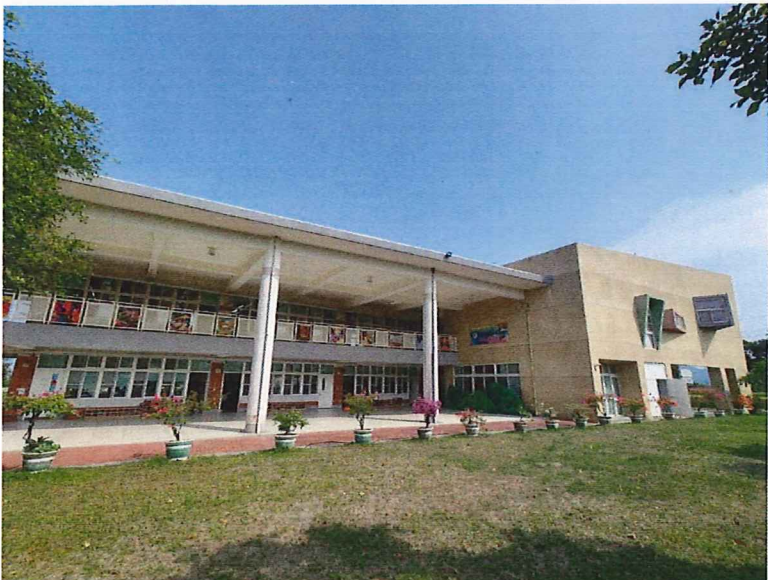
| 照片(附件 1) | 補充說明 |
|---|---|
| <p>照片 1</p> | <p>1. 拍照日期：<br/>112.05.18</p> <p>2. 時間:AM09:30</p> <p>3. 位置:教學行政大樓</p> <p>4. 檢查項目:檢視外觀、外牆、牆面</p> |

| 照片(附件 2) | 補充說明 |
|---|---|
| 照片 1 | 1. 目前無必須改善之項目 |

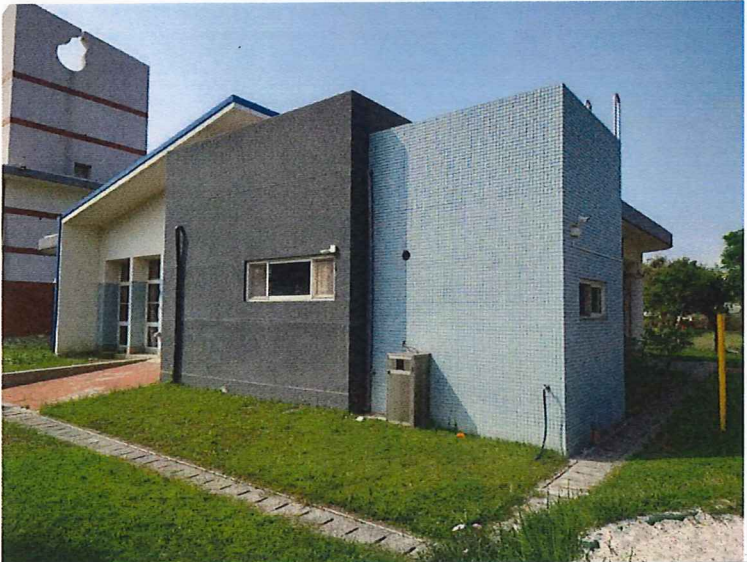
| 照片(附件 1) | 補充說明 |
|---|---|
| <p>照片 1</p> | <p>1. 拍照日期：<br/>112.05.18.</p> <p>2. 時間:AM09:20</p> <p>3. 位置:幼兒園</p> <p>4. 檢查項目:檢視外觀、外牆、牆面</p> |

| 照片 1 | 1. 目前無必須改善之<br>項目 |
