## 年校園環境安全自主檢查表

學校名稱：吉東國小 校舍名稱：教學行政大樓 檢核日期：110 年 4 月 30 日

| 【高雄市各級學校校園環境安全自主檢查表－現況照片表】 | |
| 學校名稱： <u>吉東國小</u> 校舍建物名稱： <u>教學行政大樓</u><br>檢測日期： <u>110</u> 年 <u>4</u> 月 <u>30</u> 日      頁數：共 <u>1</u> 頁 | |

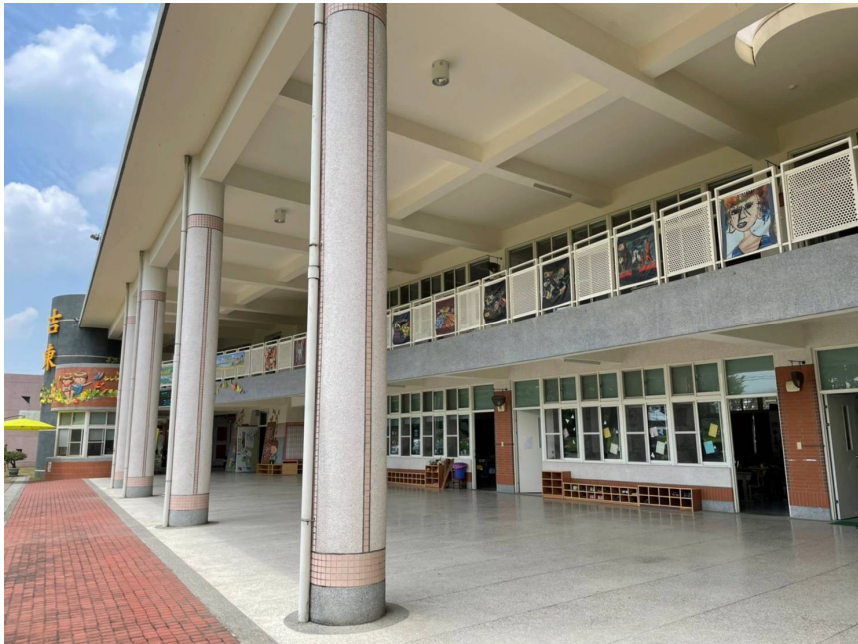
| 【高雄市各級學校校園環境安全自主檢查表－現況照片表】 | |
|---|---|
| 照片 1<br> | 1. 拍照日期：<br>110.04.30<br><br>2. 時間：AM09:30<br><br>3. 位置：教學行政大樓<br><br>4. 檢查項目：檢視外觀、<br>外牆、牆面 |
