# 109 學年校園環境安全自主檢查表

學校名稱：吉東國小

校舍名稱：幼兒園

檢核日期：110 年 4 月 30 日

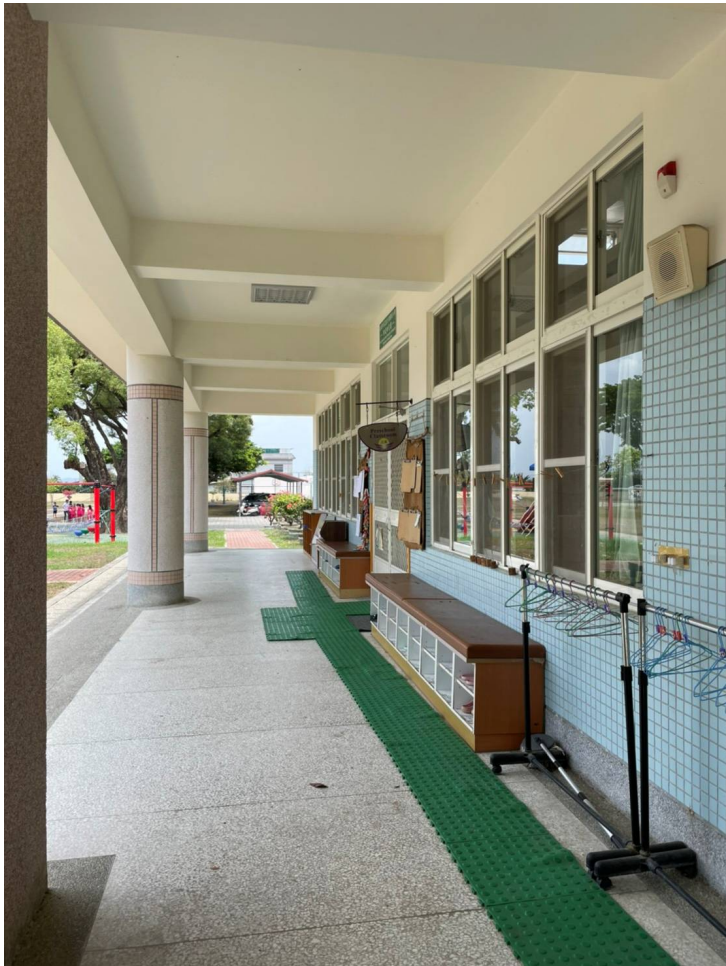
| 【高雄市各級學校校園環境安全自主檢查表—現況照片表】 | |
|---|---|
| 照片 1<br> | 1. 拍照日期：<br>110.04.30<br><br>2. 時間:AM11:00<br><br>3. 位置:幼兒園<br><br>4. 檢查項目:檢視外觀、外牆、牆面 |
