校園環境安全自主檢查表

學校名稱：吉東國小 校舍名稱：幼兒園 檢核日期：108 年 03 月 04 日

| 【高雄市各級學校校園環境安全自主檢查表－現況照片表】 | |
| 學校名稱： <u>吉東國小</u> 校舍建物名稱： <u>幼兒園</u><br>檢測日期： <u>108 年 03 月 04 日</u> 頁數：共 <u>2</u> 頁 | |

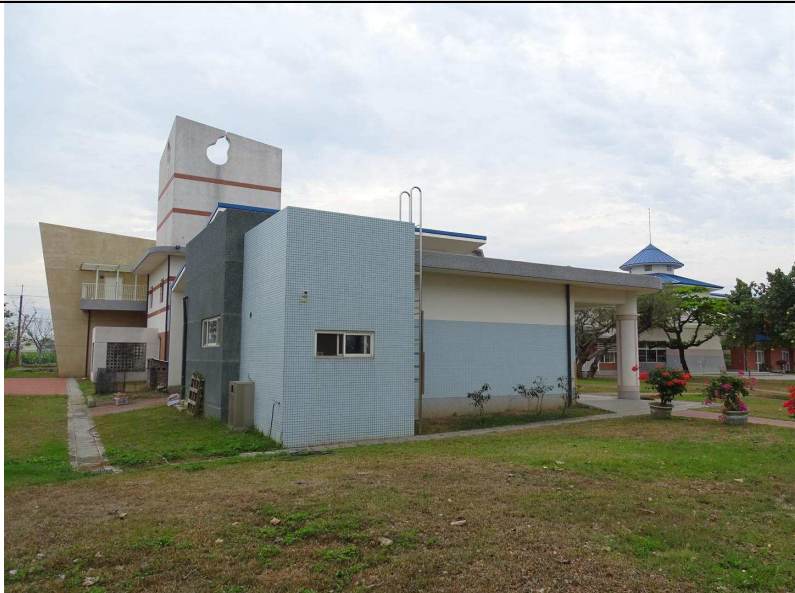
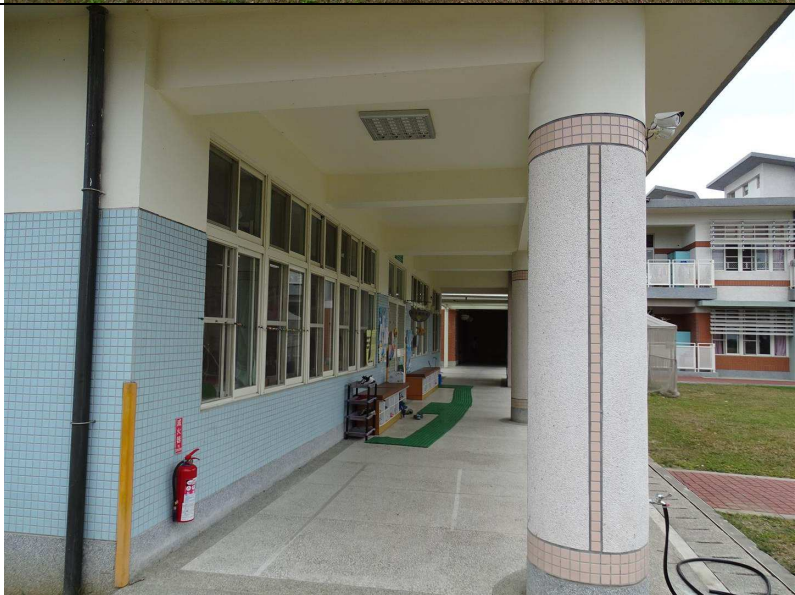
| 照片(附件 1) | 補充說明 |

| | 1. 幼兒園西側及走廊<br>2. 108 年 03 月 04 日<br>3. 檢視外觀外牆、牆面 |

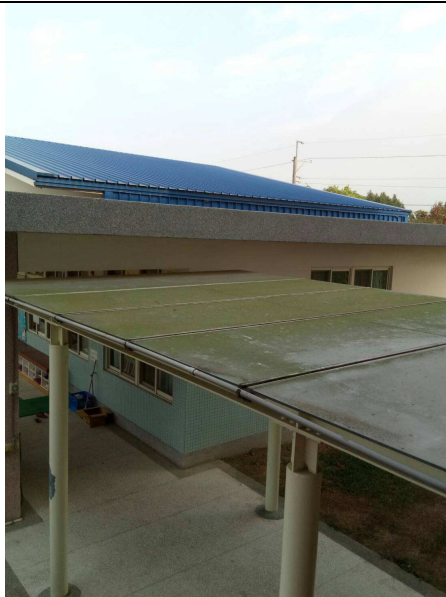
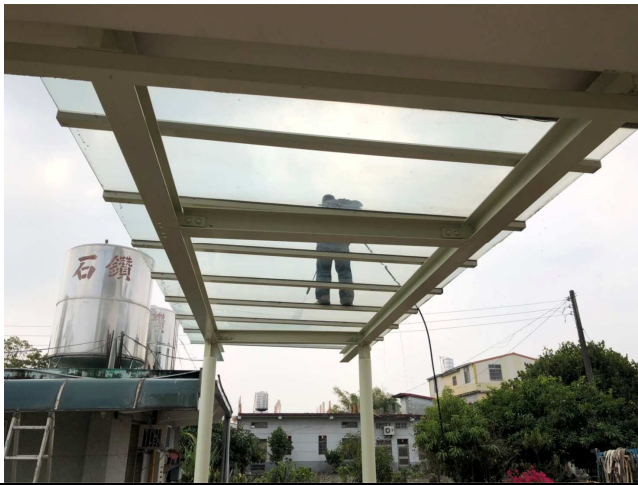
| 照片(附件 2) | 補充說明 |

| 41. | 其他 | 幼兒園走道採光罩 | 滋生青苔,妨礙採光 | 改善時間 108 年 03 月<br>05 日 |

1. 幼兒園走道採光罩滋生青苔
2. 108 年 03 月 05 日
3. 進行青苔清除作業
