### 校園環境安全自主檢查表

學校名稱：吉東國小 校舍名稱：教學行政大樓 檢核日期：108 年 03 月 04 日

【高雄市各級學校校園環境安全自主檢查表－現況照片表】

學校名稱：吉東國小 校舍建物名稱：教學行政大樓

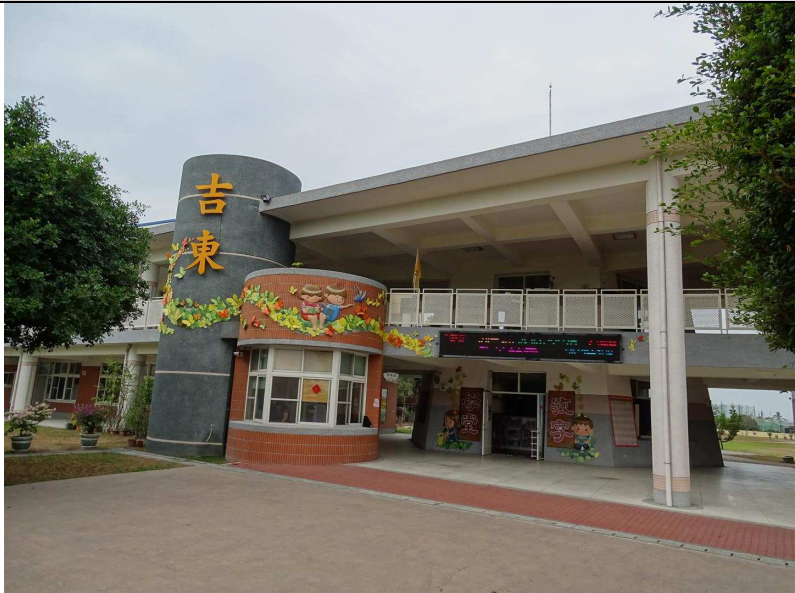
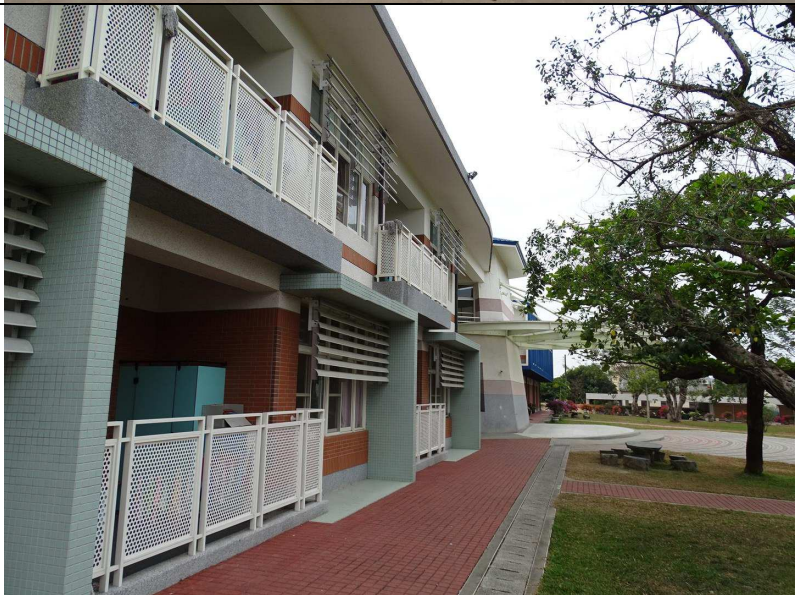
| 照片(附件 1) | 補充說明 |

| 照片(附件 1) | 補充說明 |
|---|---|
| | 1. 教學行政大樓<br>2. 108 年 03 月 04 日<br>3. 檢視外觀外牆、牆面 |

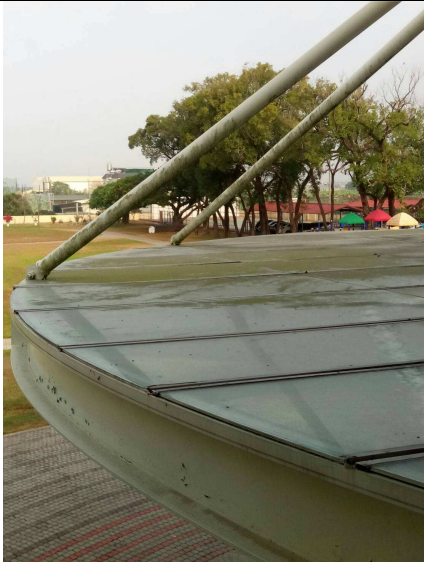
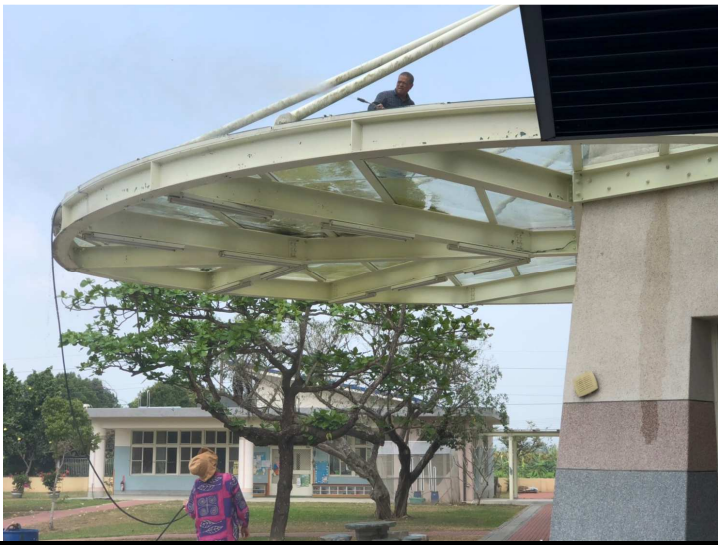
| 照片(附件 1) | 補充說明 |
|---|---|
| 照片(附件 2) | 補充說明 |

| 41. | 其他 | 星光舞台採光罩 | 滋生青苔，妨礙採光 | 改善時間 108 年 03 月<br>05 日 |

| | <p>1. 教學行政大樓星光舞台<br/>採光罩滋生青苔</p> <p>2. 108 年 03 月 05 日</p> <p>3. 進行青苔清除作業</p> |
